DCPT

Risikorapportering

3. kvartal 2017

REGION MIDTJYLLAND

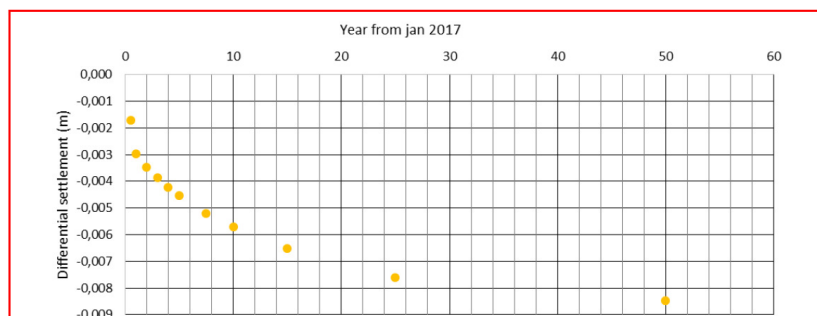
- The calculations shows additional settlements of the building is expected during the lifetime and the additional settlement will be larger at the west side of the building than at the east side. The rate at which the additional differential settlement develop is expected to decrease within lifetime as shown in figure 1.2.

Figure 1.2 Development of differential settlement from east to west from Jan 2017 and during lifetime

I forhold til "Settlements of the building" (bygningssætninger og differenssætninger), har TE's geotekniske rådgiver, på baggrund af de udførte nivellementer i udførelsesforløbet samt historik om lastpåføringer, foretaget en beregning af stade og forventede differenssætninger over bygningens 70 meter. GEO konkluderer at teori og praksis har overensstemmelse og der teoretisk kan forventes en årlig differenssætning der er aftagende og fra år 0 (januar 2017) til år 1 (januar 2018) vil være en differenssætning på ca. 3mm (hvilket svarer nogenlunde til virkeligheden) og fra år 2 til 3 vil være på 0,5 - 1 mm.
